بررسی علل شکست محور کمپرسورهای نوع Screw

عبدالرضا شهريور و عليرضا عبدالملكي
پژوهشگاه صنعت نفت، پژوهشکده حفاظت صنعتی و محیط زیست

Investigation of the Fracture Causes of the Screw Compressors Shaft

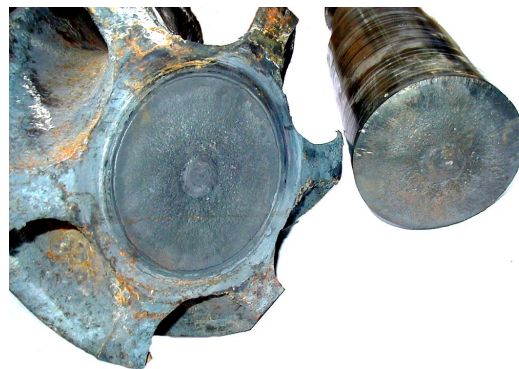
محل شکستگی اصلی که باعث از کار افتادن کمپرسور شده است ، دقیقاً در فصل مشترک شافت و روتور ماده در سمت مخالف چرخ دنده اتفاق افتاده است . به عبارت دیگر محل شکست در انتهای آزاد روتور ماده قرار دارد. قطر شافت در محل شکستگی ۱۱ سانتیمتر می باشد. سطح شکسته شده بسیار صاف بوده و عمود بر محور شافت می باشد. در شکل ۳ ، تصویر تهیه شده از محل شکستگی نشان داده شده است:

شکل ۳- تصویر وضعیت ظاهری روتورهای نر و ماده بعد از انهدام

با مشاهده دقیق سطح شکسته شده، دیده می شود که ناحیه ای نسبتاً خشن ، دقیقاً در مرکز محور وجود دارد که قطر این ناحیه حدود ۳ سانتیمتر است. مشاهده این سطح نشان دهنده آن است که ترک از اطراف محور به طرف مرکز رشد کرده و پس از آنکه قطر باقیمانده شافت به سه سانتیمتر رسیده ، شافت تحمل نیروهای وارده برخورد را نداشته و دچار شکست سریع (Fast Fracture) شده است.

بر شکستگی اصلی رخ داده در شافت ، در سه ناحیه دیگر اتصال شافت به worm نیز ترک به وجود آمده است ، محل ایجاد این ترکها در شکل شماره ۳ نشان داده شده است . در نمونه برداری به عمل آمده از روتور ماده که در آن شکستگی رخ داده بود، مشاهده شد که در نقطه مقابل محل شکست ، بر روی شافت ترکی به عمق حدود ۱۰ میلی متر به وجود آمده است. در شکل شماره ۵ مقطع عرضی این ترک نشان داده شده است . در محل اتصال شافت به worm در روتور نر نیز در هر دو طرف ، ترک دیده می شود.

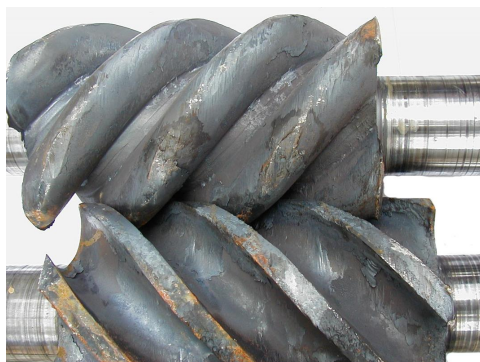
با مشاهده دقیق روتورهای نر و ماده در ناحیه پره دار دیده می شود که آثار بسیار شدیدی از اکسیداسیون و پوسته پوسته شدن دیده می شود. گاهی ضخامت این پوسته ها به حدود دو میلی متر نیز می رسد. در شکل ۴ این موضوع نشان داده شده است. به نظر می رسد که این دو روتور ابتدا با همدیگر درگیر شده و دمای سطح افزایش یافته و سپس اکسیداسیون و پوسته پوسته شدن رخ داده است. این پوسته ها به قدری زیاد است که سبب تغییر شکل و ابعاد در ناحیه پره روتورها شده و آسیب کلی را به

شکل ۴- آثار اکسیداسیون شدید در سطح روتور ها

د- از مناسب بودن سیستم خنک کننده، اطمینان حاصل کرد و بهتر است که برای جلوگیری از افزایش درجه حرارت، سیستم هشدار دهنده مناسب نصب شود.

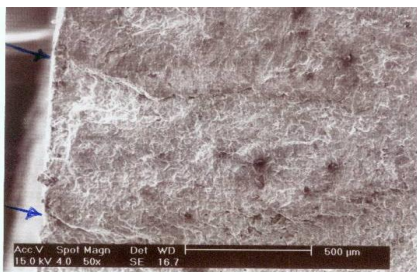
استفاده شد. نمونه ای از سطح شکست شافت روتور بگونه ای انتخاب شد که از لبه تا مغز شافت در آن دیده می شد. در بررسی های انجام شده با بزرگنمایی های کم، علائم چرخ دنده ای (Ratchet Marks) و ناخالصی های موجود در سطح شکست بخوبی نمایان بود. در شکل ۱۰ تصاویر علائم چرخ دنده ای (Ratchet Marks) دیده می شود و در شکل ۱۱ ناخالصی های

شکل ۱۰- تصویر دو علامت چرخ دنده ای (Ratchet Marks) بر روی سطح شکست شافت روتور کمپرسور که توسط میکروسکوپ الکترونی SEM گرفته شده است (محل Ratohet Mark با فلش نشان داده شده است)

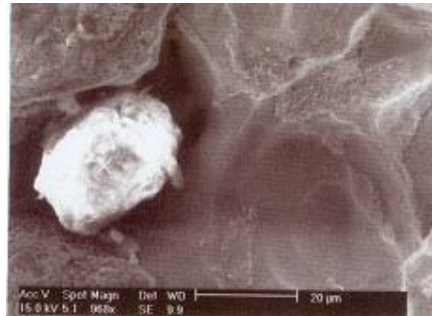
موجود در آلیاژ و سطح شکسته شده دیده می شود. این ناخالصی ها در ریز ساختار آلیاژ توسط میکروسکوپ نوری نیز دیده می شد. به منظور تعیین جنس این ناخالصی ها تعدادی از آنها انتخاب شد و توسط سیستم میکروپروپ EDS میکروسکوپ الکترونی مورد آنالیز شیمیائی قرار گرفت. در شکل ۱۱ آنالیز تهیه شده از این ناخالصی ها، نشان داده شده است.

همانگونه که از آنالیزهای گرفته شده دیده می شود، عمده عنصر تشکیل دهنده این ناخالصی ها از سیلیسیم، آلومینیوم و اکسیژن می باشد. این بدان معنا است که جنس این ناخالصی ها می تواند SiO_2 و یا Al_2O_3 باشد. همانگونه که در قسمت متالوگرافی دیده شد، شکل ظاهری این ناخالصی ها بیضی شکل و یا گرد می باشد که از مشخصات اصلی ناخالصی های اکسیدی و سیلیکاتی می باشد. لازم به توضیح است که یکی از عمده ترین ناخالصی ها در

شکل ۱۱- تصاویر ناخالصی های موجود در سطح شکست توسط SEM
