بررسی علل شکست محور کمپرسورهای نوع Screw

عبدالرضا شهريور و عليرضا عبدالملكي
پژوهشگاه صنعت نفت، پژوهشکده حفاظت صنعتی و محیط زیست

Investigation of the Fracture Causes of the Screw Compressors Shaft

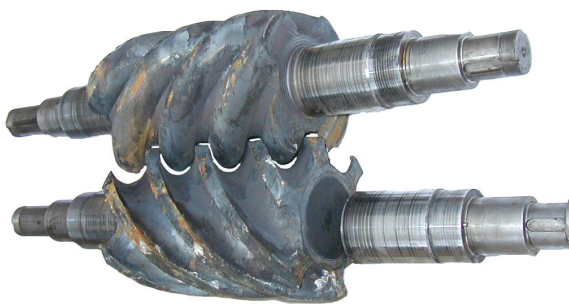
شکل ۱- نحوه قرار گرفتن روتورهای نر و ماده در داخل بدنه کمپرسورهای Screw

روتور نر (Male) دارای چهار پره و روتور ماده (Female) دارای ۶ فاصله ، مطابق با پره های روتور نر می باشد شکل ۱ این موضوع را بخوبی نشان می دهد .

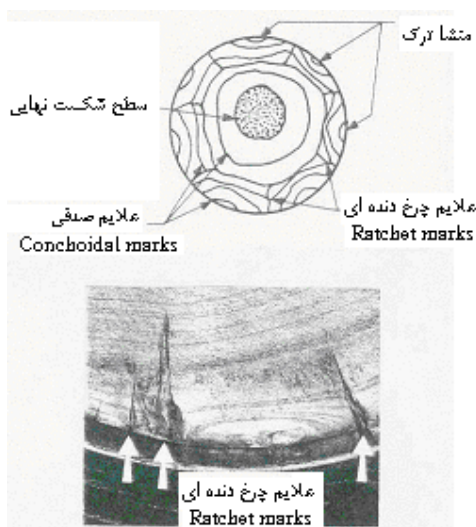
شکل ۹- علائم چرخ دنده ای (Ratchet Marks) بر روی سطح شکست نمونه ای از فولاد کم آلیاژ

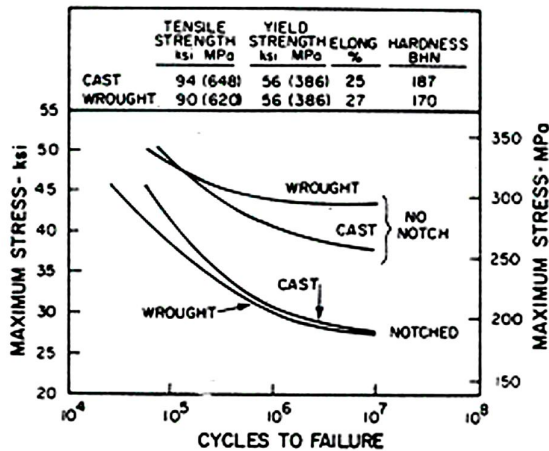
نمودار ۱ - منحنی خستگی فولاد AISI 1040 در حالت‌های مختلف

نامحدود داشته باشد، باید حد خستگی آن مشخص شده و سعی شود که در عمل، کمتر از آن نیرو اعمال شود. با توجه به آنکه در مدارک و مشخصات فنی این کمپرسورها، عمر مشخص و محدودی برای سرویس دهی آنها در نظر گرفته نشده است، همچنین با توجه به آنکه غالباً عمر این روتورها بسیار طولانی است لذا به نظر می رسد که تنش اعمالی در حین سرویس دهی باید کمتر از حد خستگی آلیاژ به کار رفته در ساخت روتورها باشد. بر اساس خواص مکانیکی به دست آمده از آزمایش ها صورت گرفته بر روی شافت روتورها، با اندکی تقریب می توان گفت که حد خستگی آلیاژ مورد استفاده در ساخت روتورها ۲۷۰ MPa می باشد.

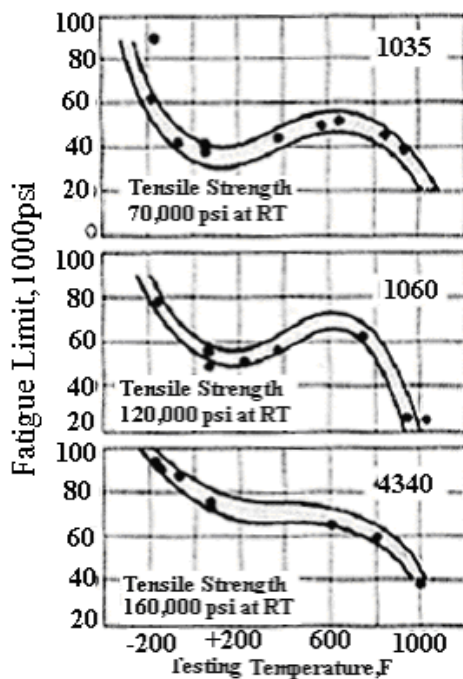
نمودار ۲ - اثر افزایش درجه حرارت بر روی حد خستگی سه فولاد مختلف کربنی

همانگونه که در نمودار ۲ دیده می شود، در فولادهای ساده کربنی مثل 1060 و 1035، صرفاً در محدوده دمایی ۹۳°C تا ۳۱۵ مقدار کمی حد خستگی افزایش نشان می دهد که امر به دلیل بروز پدیده Strain aging در فولادهای ساده کربنی می باشد [۸]. در فولادهای آلیاژی و یا کم آلیاژ چنانچه دما
